RÉNOVATION

À PESEUX, LE CHÂTEAU AFFIRME SA NOBLE ALLURE

L'ART DE VIVRE PASSÉ ET À VENIR

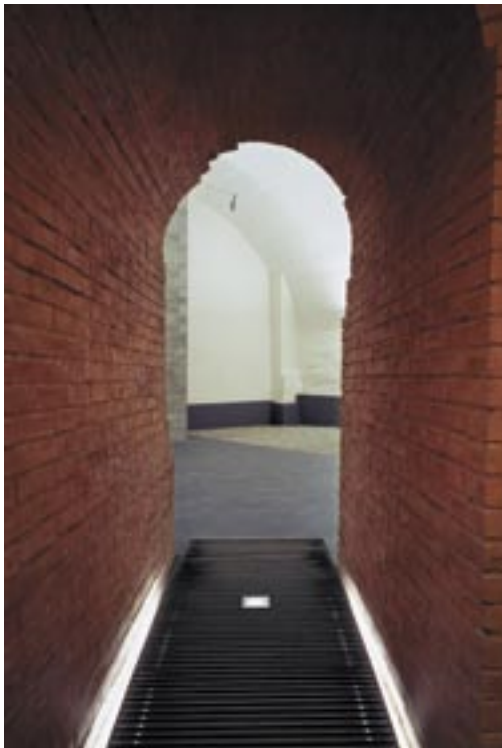
1 Ce couloir revêtu de briques rouges donne accès à l'ascenseur et au local commun. Il a été taillé dans l'ancien mur extérieur du bâtiment.

74 permet d'accéder aux étages. Une des nouvelles interventions a consisté à installer une cage d'ascenseur atteignant directement les différents étages. Pour accéder à l'ascenseur au rez-de-chaussée, une nouvelle entrée a été taillée en diagonale à travers le mur porteur du château d'origine, tel qu'il était avant la construction de la nouvelle aile. Ce rez-de-chaussée aux belles voûtes était autrefois utilisé comme cave, car il n'y a pas de sous-sol. Un bureau est été installé en façade lors d'une précédente rénovation. Le reste de l'espace est utilisé pour l'ascenseur et pour un local qui peut rester à disposition des futurs habitants des lieux.

Avec son pavement de pierre de Bourgogne, ses murs irréguliers et son audacieuse entaille à travers les moellons massifs, cette entrée prend l'allure d'une caverne de charme.

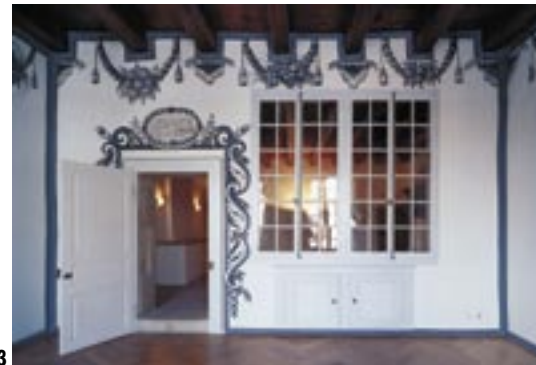
2 Cette pièce au décor particulièrement soigné du XVIII^e siècle possède un plafond de marqueterie unique dans la région.

Au premier étage, dit «Bel Etage», subsistent quelques précieux témoins des décors de toiles peintes datant du XVIII^e qui présentent des sujets de paysages agréables de style hollandais ou flamand. Une première restauration a été effectuée en 1981-1983. D'une qualité remarquable, le plafond marqueté de la pièce sud-est est unique dans la région. Chacun des caissons est différent. L'un d'eux est décoré d'un cadran d'horloge et porte la date de 1578. Il est

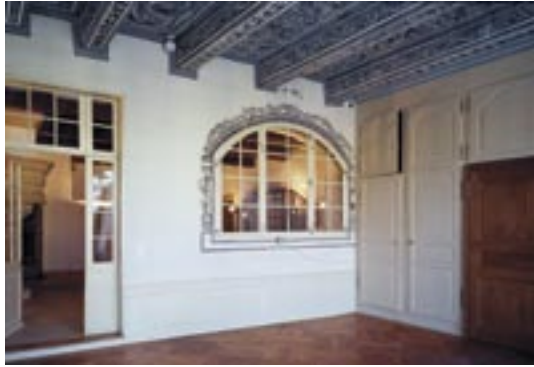
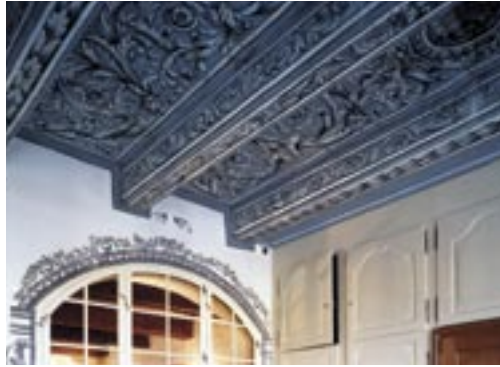
- 3 Les interventions de la première restauration datant de 1983 ont été maintenues. Les fenêtres intérieures sont celles qui se trouvaient sur la façade du château avant son agrandissement.
- 4 Les anciennes fenêtres de la façade du château apportent un élément inattendu et contribuent à l'originalité du décor.
- 5 Décor baroque, daté de 1700, de la pièce nord-est du premier étage.

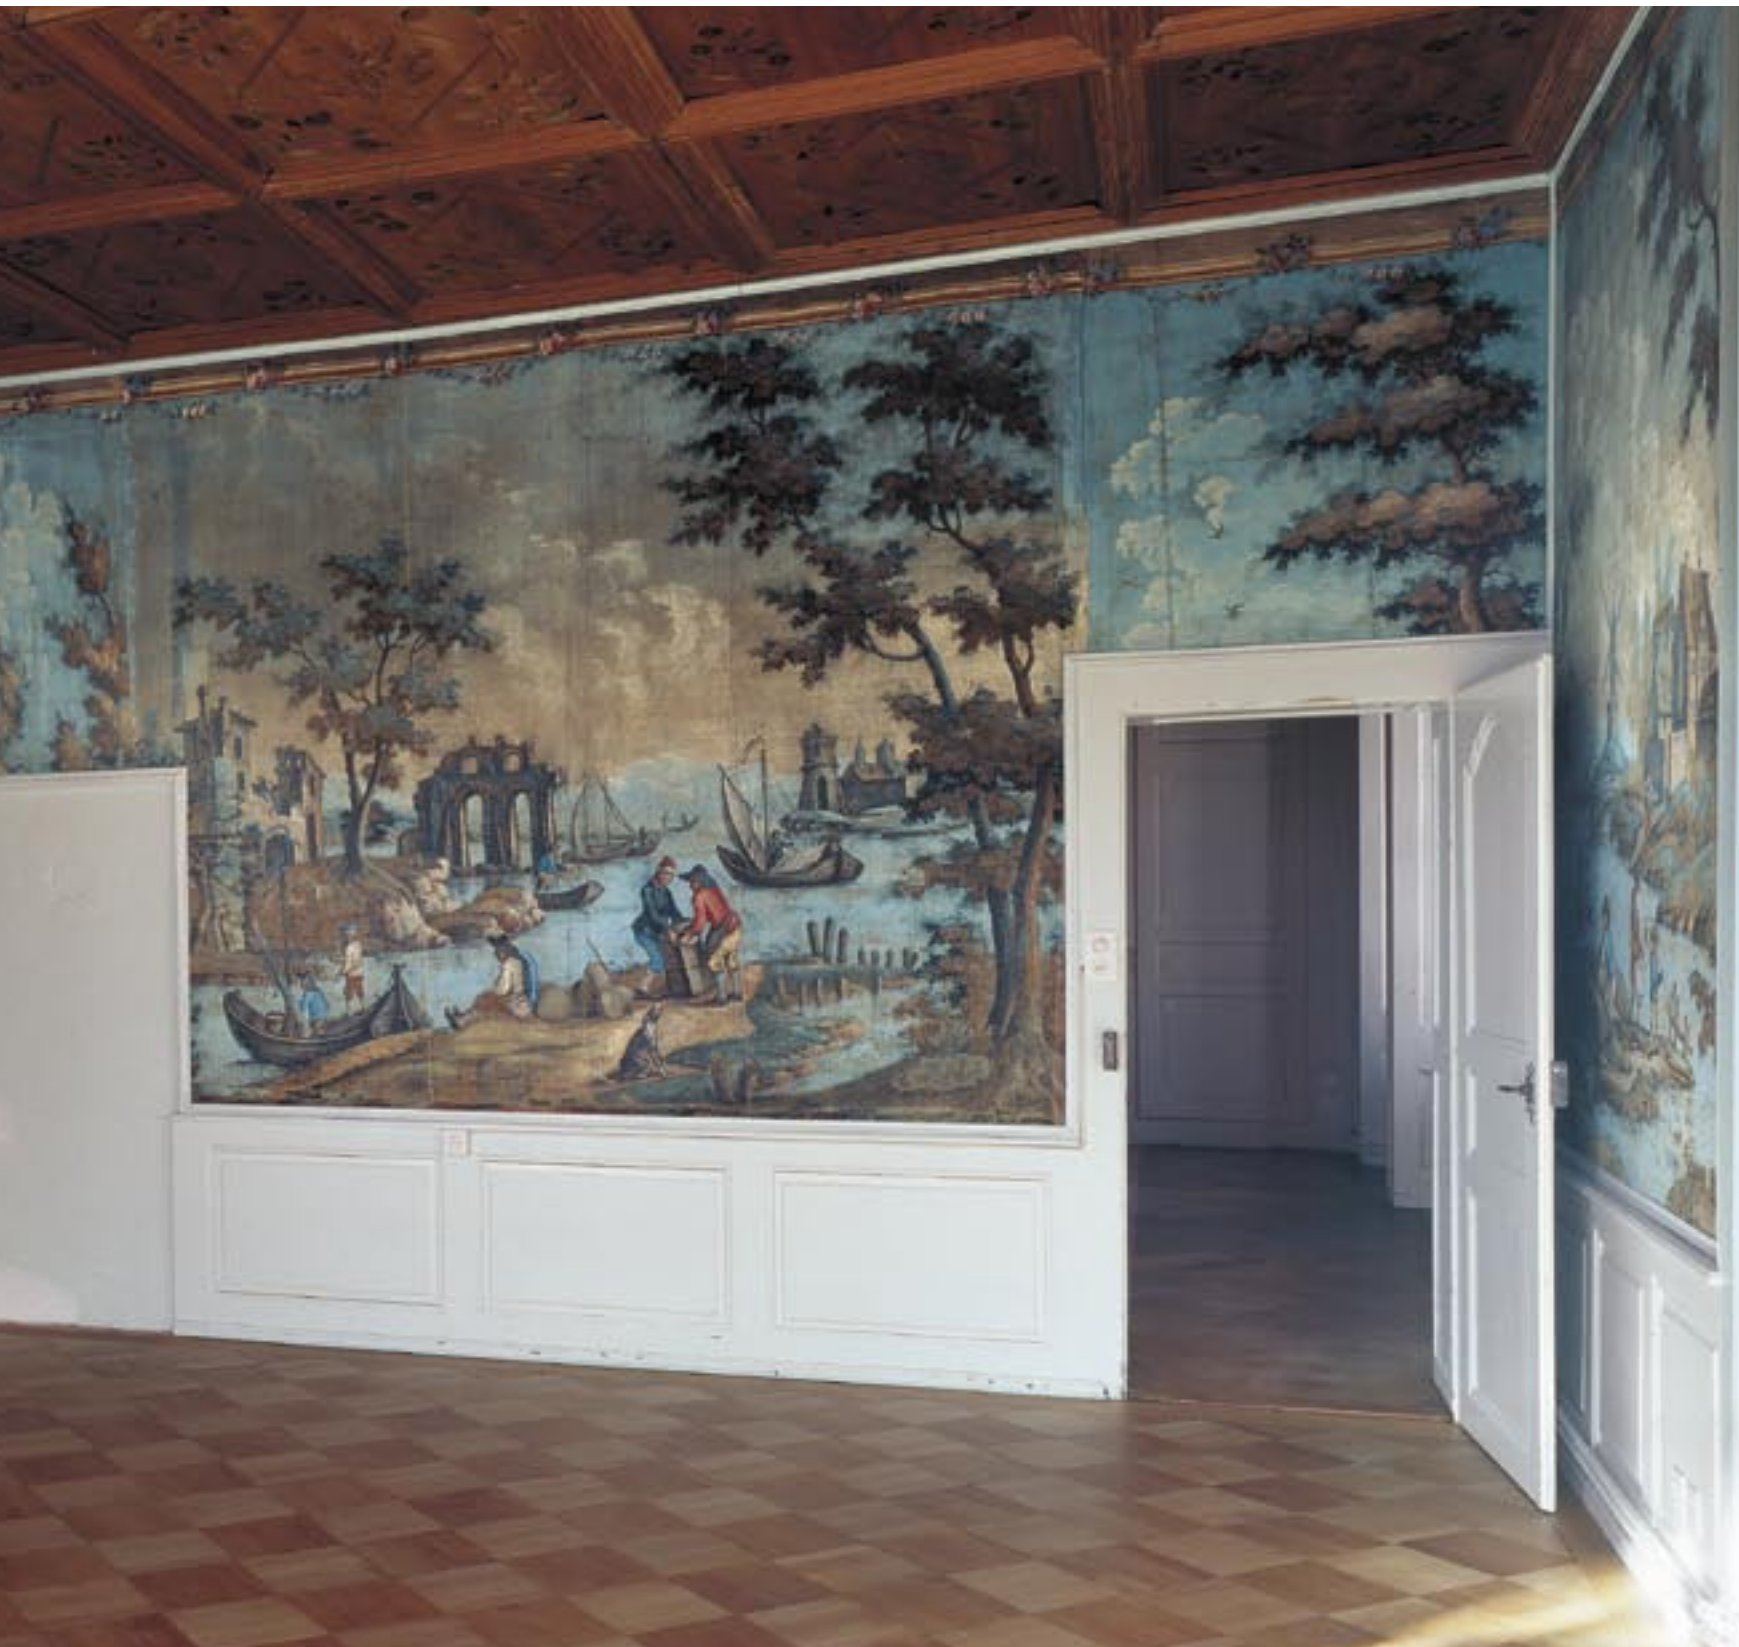
- 1 Cette pièce au décor particulièrement soigné du XVIII^e siècle possède un plafond de marqueterie unique dans la région.
- 2 Le deuxième étage est moins décoré, mais il est également très soigné, comme le prouve cette porte très bien conservée.

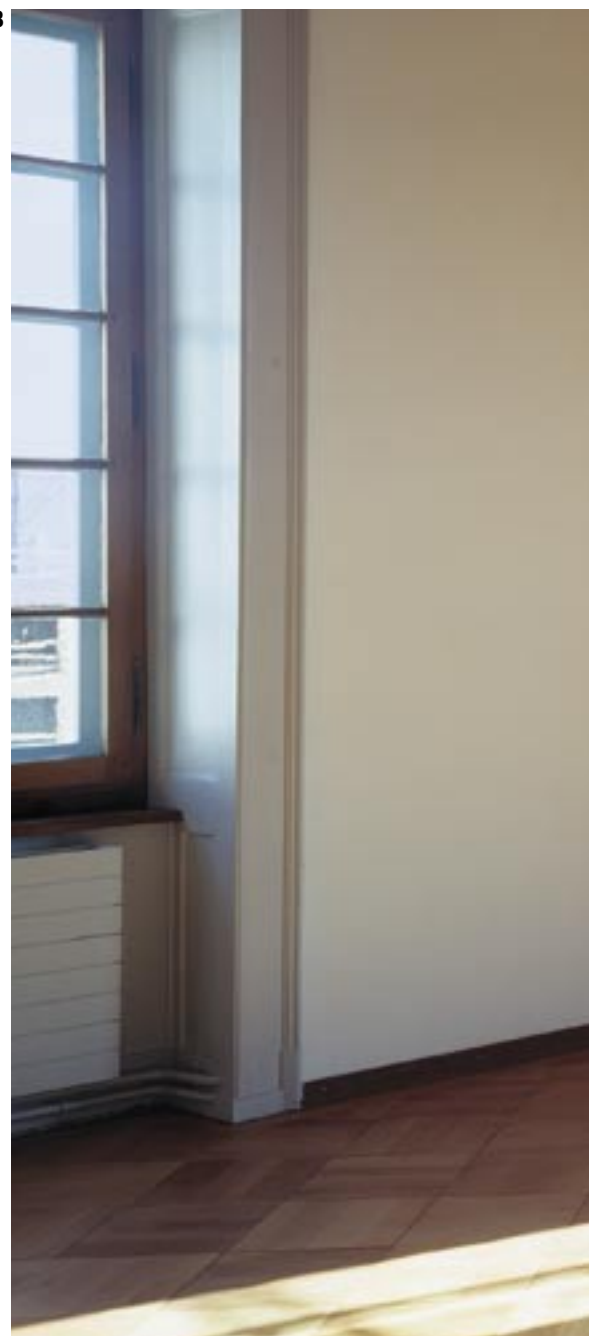
- 3 La petite porte de ce salon du deuxième étage donne sur la tourelle d'angle sud-est.
- 4 Les diverses formes de chauffage racontent l'histoire des installations successives. Les parquets ont été refaits en se référant aux éléments existants.
- 5 Détail du plafond de la pièce nord-est du premier étage.

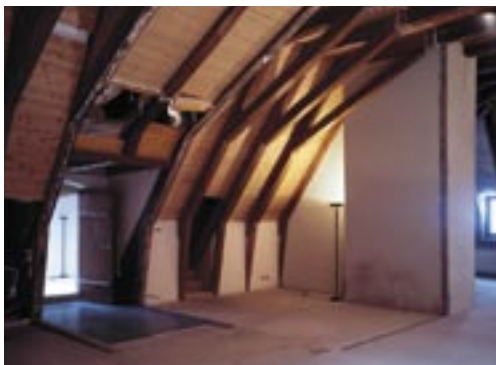
1 De nouvelles ouvertures en toiture apportent davantage de lumière aux combles, qui sont desservis par l'ascenseur.

500 m² sont à disposition sous la belle poutraison. Tout est encore à imaginer. La rénovation a surtout consisté à donner le maximum de lumière naturelle à ce lieu. Au nord, une longue verrière étroite suit la pente du toit. Au sud, deux grandes verrières et des lucarnes verticales en chatière, encadrées en partie dans la toiture, apportent aussi la

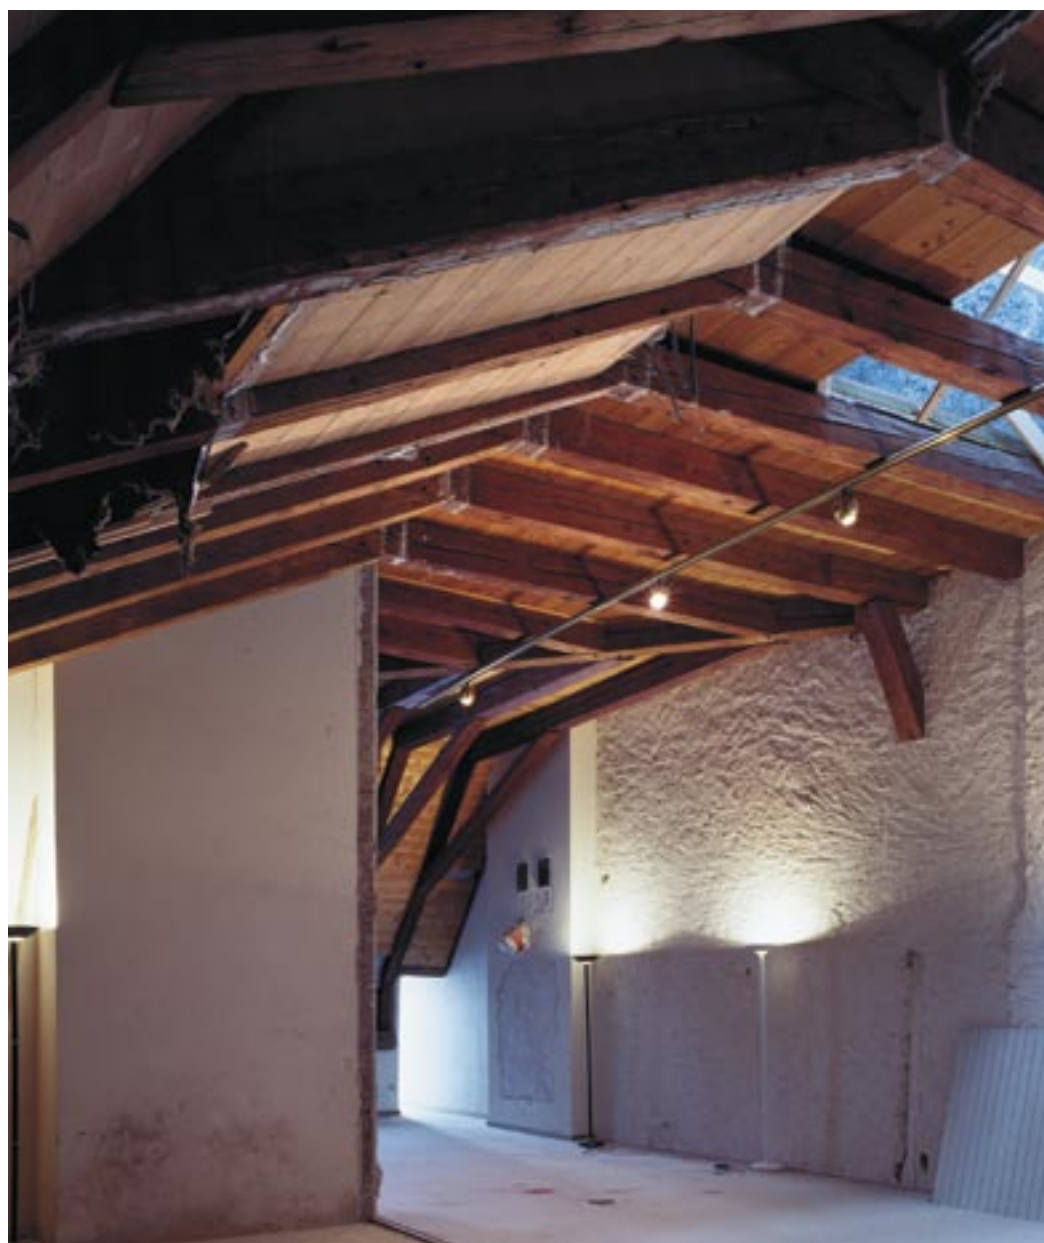
2 La toiture est doublée, mais le jeu des poutres reste visible.

clarté du jour. Ici, ce sont les rythmes de la poutraison laissée apparente qui font office de décor. ■
